# 射出成形機の予防保全の重要性

突発的な機械の故障、あなたは予防できていますか？

発行 2022年11月14日

一般社団法人日本産業機械工業会

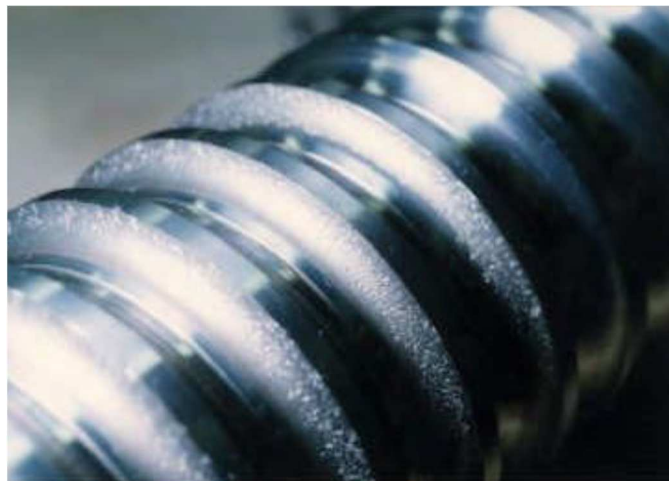
写真：剥離が進行している(悪い例)

#### (事例1) 定期点検によりボールねじに異常が見つかったため、折損する前に交換できた例

OA 部品を製造する横型電動式射出成形機(型締力:100 t、2010 年製)では 1 年に 1 回の定期点検を実施していた。  
その点検でボールねじ周りに鉄粉が確認された。また異音も出始めていたため、ボールねじの交換を実施した。  
ボールねじの納期は 4 か月を要するため、突発的な折損が発生すると、その期間は射出成形機が使用できない恐れがあったのを未然に防ぐことができた。

#### (事例2) 点検不足によりボールねじの異常に気が付かず、故障が発生した例

自動車部品を製造する横型電動式射出成形機(型締力:180 t、2010 年製)において 2019 年に、ボールねじのロック機能が故障した。修理には 2 日間を要し、その間は射出成形機を稼働させることができなかった。  
原因としてはグリスの給脂不足が考えられる。点検で異音、ボールねじの状態、グリスの給脂状態の確認を行っていれば防げた故障と考えられる。

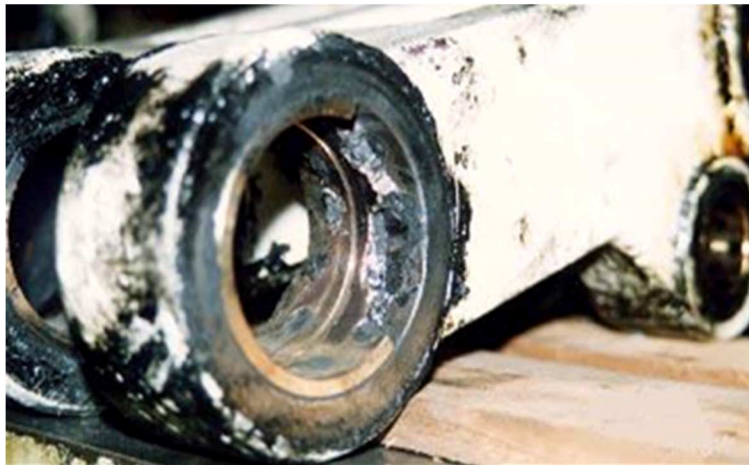
写真：摩耗が進行している(悪い例)

### (事例1) 定期点検によりブシュの異常摩耗を発見した例

横型射出成形機において1年に1回の定期点検を実施していたところ、型締装置トグルリンクブシュの異常な摩耗を発見した。

原因を探していくと、グリス給脂用ホースが破損していたために正常にグリスが給脂されていなかったことがわかった。

トグルリンクブシュの異常を放置すると成形品にバリや偏肉が発生しやすくなる上、タイバーの歪み等の影響が出てくることもあり、早期に発見することが大切である。

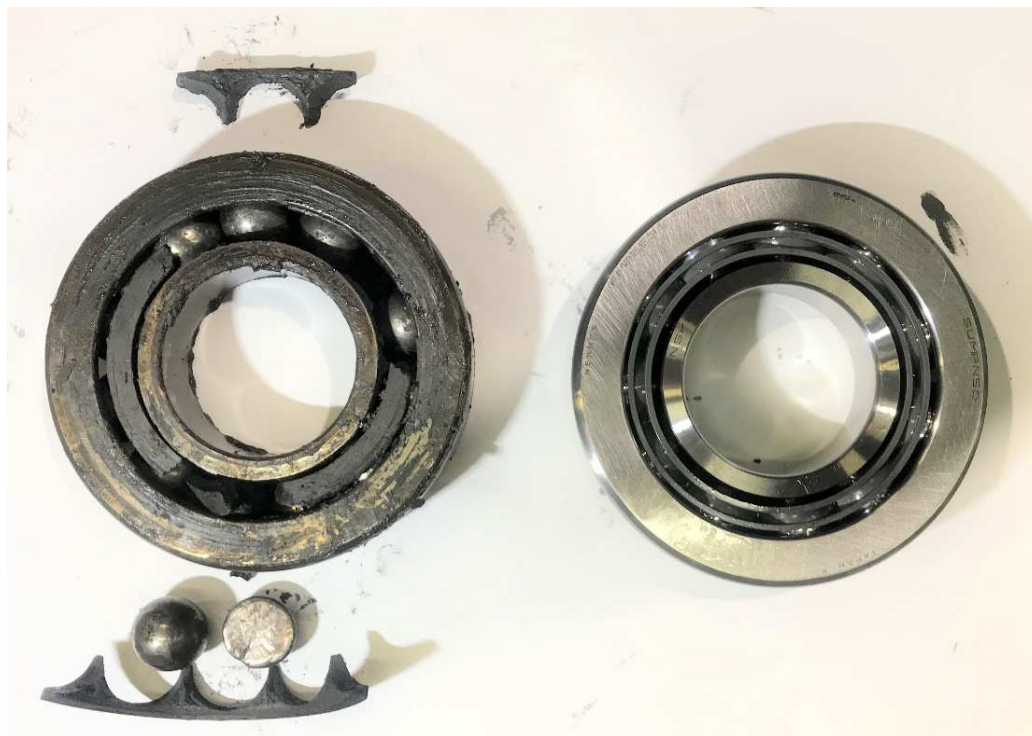
写真：給脂不足により破損したベアリング（左）と正常品（右）

射出成形機の稼働中に過負荷エラーが発生した。また型開閉時にベアリング付近より異音が出していた為、グリスアップをしたところ鉄分混じりのグリスが排出された。さらにベアリング内部のリテーナが割れ、ボールも割れていた。  
原因は、グリスの給脂不足により油分が失われメタル同士が摩耗したことで破損したものであった。定期的にグリスアップを行うことで未然に防止することができた。

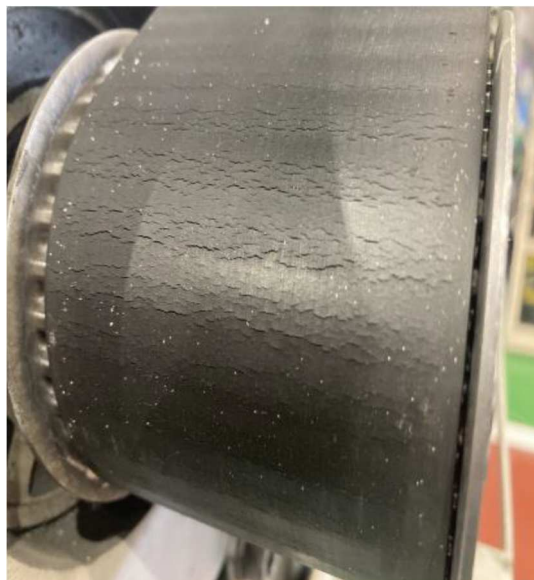
写真：摩耗が進行し、全体的に亀裂が入っている(悪い例)

自動車部品を製造する横型電動式射出成形機(2004年製)では1年に1回の定期点検を実施していた。この中でタイミングベルトが摩耗していることが発見された。メーカーからの点検報告に基づき交換を実施した。タイミングベルトの納期には2.5か月を要したため、予備品などを準備していなかった場合は大きな損害が発生するところであった。

横型電動式射出成形機において定期点検をする中で、タイミングベルトの張力を測定した際、ベルトにひび割れが発生していることを確認したので、破断する前に交換することができた。

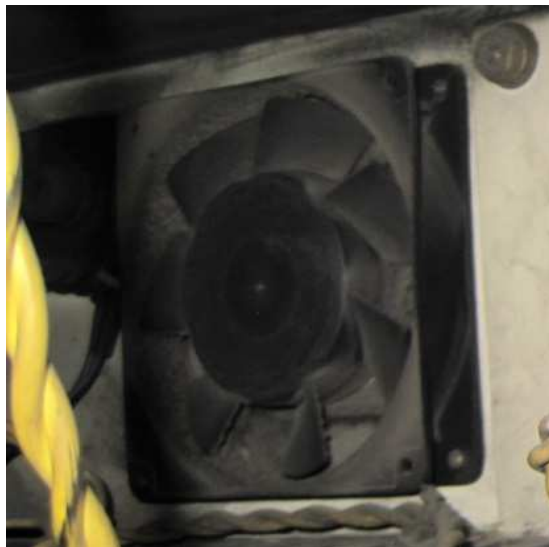
写真：ファンに埃がたまっている（悪い例）

その点検で冷却ファンの動作不良が発見されたため、交換を実施した。

制御盤内の過熱は成形機の動作不良を引き起こすだけでなく、サーボ電源やサーボアンプなど高価な電気品の破損にもつながるため、未然に防ぐことは重要である。

日常的に冷却ファンの動作状態を確認しておけば防げた事例である。
